## Bouwkundig inspectierapport

**Dorpsplein 6  
3941 JH Doorn**

Rapportnr: KE25.0025

Soort inspectie : Meerjarenonderhoudsplan  
Rapportnummer : KE25.0025  
Datum inspectie : Vr 11 Apr 2025 om 13:00  
Verkopend makelaar :  
Aankopend makelaar :  
Aanwezig bij de inspectie :  
Weersgesteldheid tijdens opname : Droog  
Inspecteur : Danny Veerman

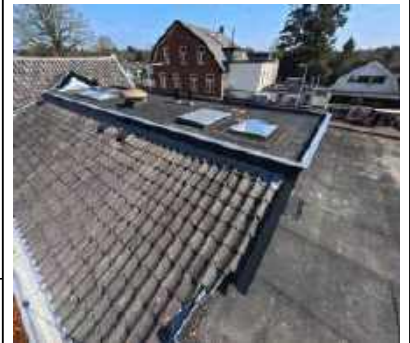
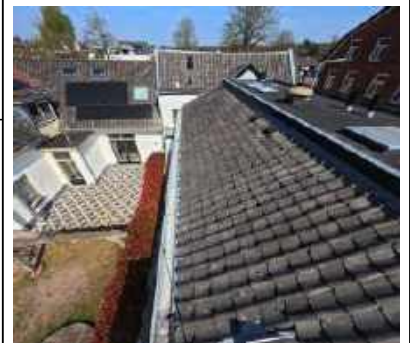
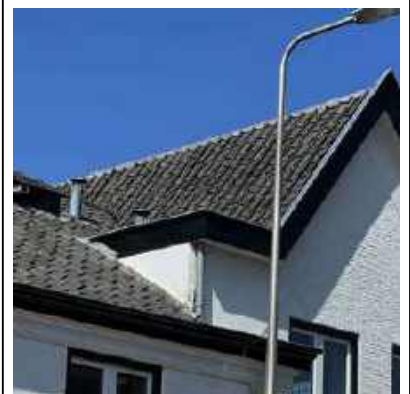
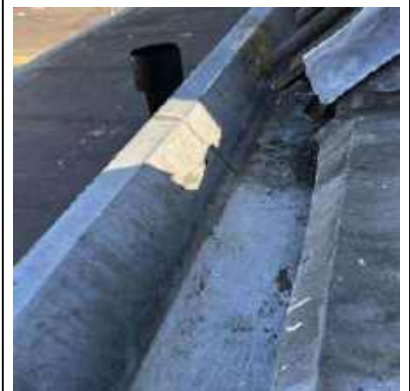
| Hellend dak | | | | | | | | | | | | |
|---|---|---|---|---|---|---|---|---|---|---|---|--|
| <ul style="list-style-type: none"><li>Welk type pan is toegepast?</li></ul> | | | | | | | Keramisch | | | | | |
| <ul style="list-style-type: none"><li>Wat is de conditie van de pannen?</li></ul> | | | | | | | Voor zover zichtbaar voldoende | | | | | |
| <ul style="list-style-type: none"><li>Verkeren de panlatten in voldoende staat (steekproefsgewijze controle)?</li></ul> | | | | | | | Niet inspecteerbaar | | | | | |
| <ul style="list-style-type: none"><li>Verkeren de boeiboorden, windveren en eventuele overstekken in een voldoende staat?</li></ul> | | | | | | | Voor zover zichtbaar wel | | | | | |
| <ul style="list-style-type: none"><li>Wat is de conditie van de goten/gootbekledingen en kilgoten?</li></ul> | | | | | | | Voldoende | | | | | |
| <ul style="list-style-type: none"><li>De panlatten zijn niet of beperkt inspecteerbaar. Afgaande op de ligging van de pannen, verkeren de panlatten in een voldoende staat.</li><li>Bij dakwerkzaamheden altijd rekenen op enig herstel of vernieuwing van de panlatten. Het doorroesten van bevestigingsmiddelen is bij (oudere) woningen niet uit te sluiten.</li></ul> | | | | | | | | | | | | |

| Hellend dak | | | | | | | | | | | | |
|---|---|---|---|---|---|---|---|---|---|---|---|--|
| <ul style="list-style-type: none"><li>Op termijn de dakvlakken nazien en waar nodig pannen goed leggen en/of vervangen. Tevens de (nok)vorsten nazien en waar nodig vernieuwen/vastleggen en/of aansmeren. Dit periodiek herhalen, regulier onderhoud.</li></ul> | | | | | | | | | | € 600,- | | |
| <ul style="list-style-type: none"><li>Stelpost begroot voor het op termijn regulier onderhouden van de zinken goten en waar nodig kleine herstelwerkzaamheden uitvoeren.</li></ul> | | | | | | | | | | € 450,- | | |

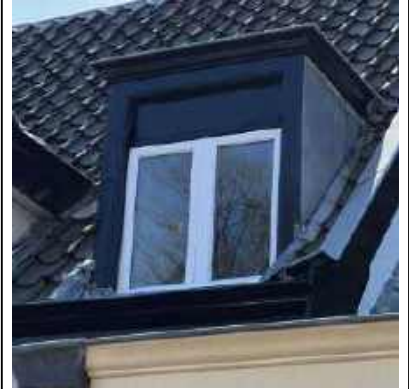
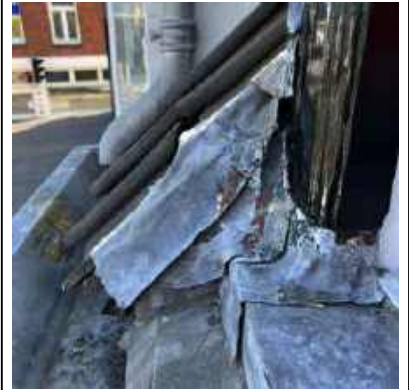
### Dakkapellen algemeen

| • Hoe is algemeen de conditie van de dakkapel(len)? | Redelijk/goed |
| • Hoe is algemeen de conditie van de dakbedekking(en)? | Redelijk/goed |
| • Verkeren de boeiboorden/windveren in een voldoende staat? | Algemeen wel |
| • Verkeren de zijwangen in een voldoende staat? | Voor zover zichtbaar wel |
| • Verkeert het loodwerk (of loodvervanger) in een voldoende staat? | Ja |
| • Hoe is de conditie van het kozijn/de kozijnen? | Functioneel |
| • Zijn er aan de binnenkant lekkagesporen aangetroffen? | Nee (of niet actief) |
