DOORN  
Langbroekerweg 2 a  
Vraagprijs € 375.000 k.k.

## Bouwkundig inspectierapport

**Dorpsplein 6  
3941 JH Doorn**

Rapportnr: KE25.0025

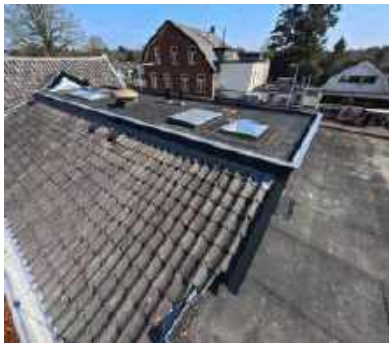
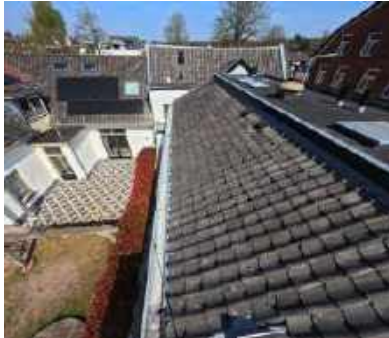
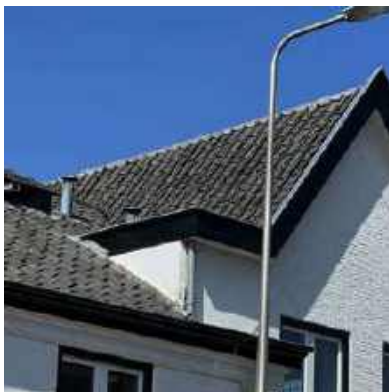
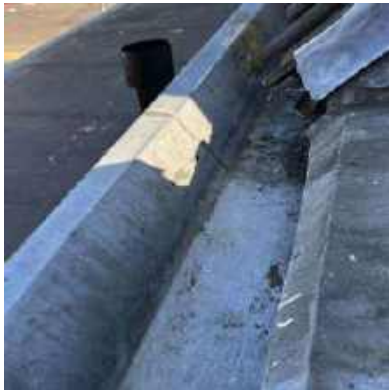
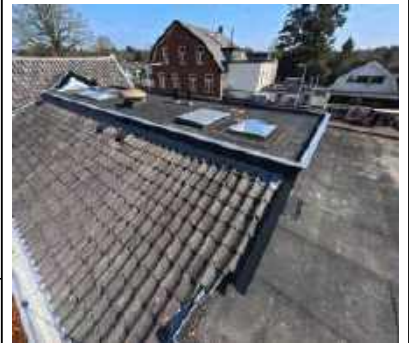
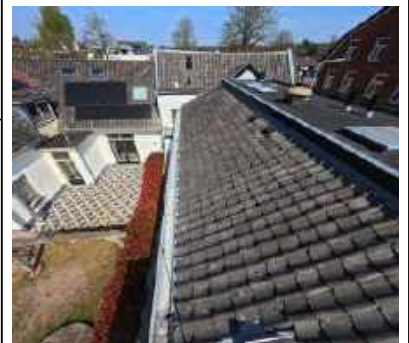
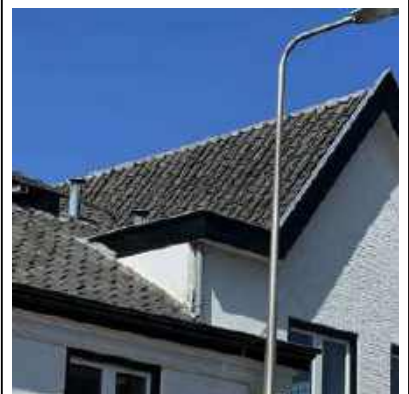
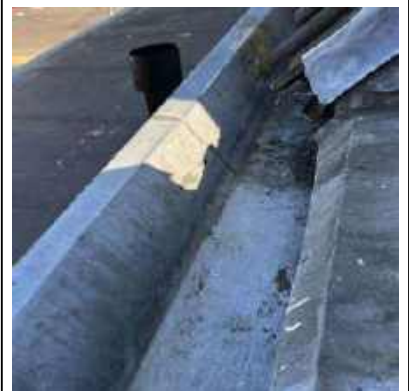
| Hellend dak | | | | | | | | | | | | | |
| <ul style="list-style-type: none"><li>Welk type pan is toegepast?</li><li>Wat is de conditie van de pannen?</li></ul> | | | | | | | Keramisch<br>Voor zover zichtbaar voldoende<br>Niet inspecteerbaar | | | | | | |
| <ul style="list-style-type: none"><li>Verkeren de panlatten in voldoende staat (steekproefsgewijze controle)?</li><li>Verkeren de boeiboorden, windveren en eventuele overstekken in een voldoende staat?</li></ul> | | | | | | | Voor zover zichtbaar wel | | | | | | |
| <ul style="list-style-type: none"><li>Wat is de conditie van de goten/gootbekledingen en kilgoten?</li></ul> | | | | | | | Voldoende | | | | | | |
| <ul style="list-style-type: none"><li>De panlatten zijn niet of beperkt inspecteerbaar. Afgaande op de ligging van de pannen, verkeren de panlatten in een voldoende staat.</li><li>Bij dakwerkzaamheden altijd rekenen op enig herstel of vernieuwing van de panlatten. Het doorroesten van bevestigingsmiddelen is bij (oudere) woningen niet uit te sluiten.</li></ul> | | | | | | | | | | | | | |

| Hellend dak | | | | | | | | | | | | | |
|---|---|---|---|---|---|---|---|---|---|---|---|--|--|
| <ul style="list-style-type: none"><li>Op termijn de dakvlakken nazien en waar nodig pannen goed leggen en/of vervangen. Tevens de (nok)vorsten nazien en waar nodig vernieuwen/vastleggen en/of aansmeren. Dit periodiek herhalen, regulier onderhoud.</li></ul> | | | | | | | | | | € 600,- | | | |
| <ul style="list-style-type: none"><li>Stelpost begroot voor het op termijn regulier onderhouden van de zinken goten en waar nodig kleine herstelwerkzaamheden uitvoeren.</li></ul> | | | | | | | | | | € 450,- | | | |

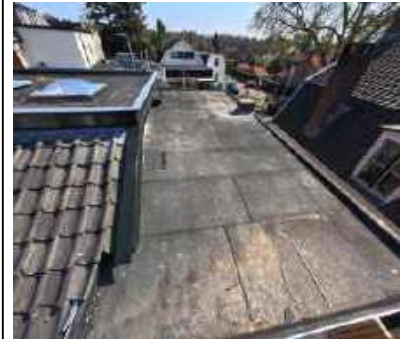
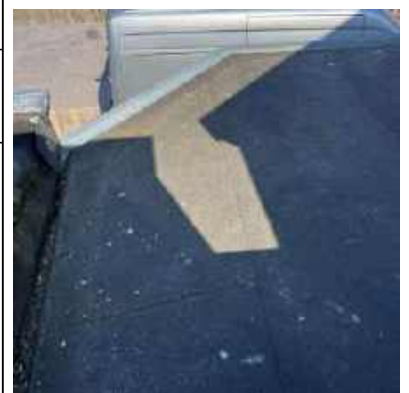
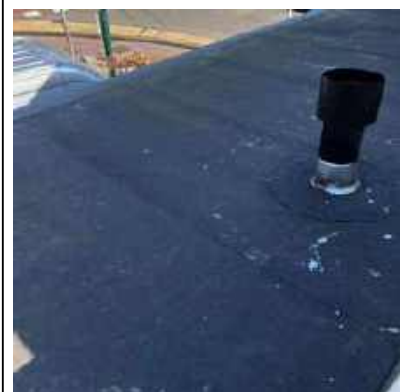
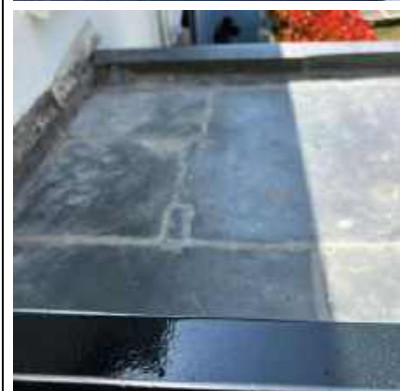
**Platte daken****Dakbedekking**

| • Hoe is de conditie van de dakbedekking van het hoofddak? | Goed |
| • Hoe is de conditie van de dakbedekking van het hoge platte dak? | Goed |
| • Hoe is de conditie van de dakbedekking van het aanbouwdak? | Goed |
| • Hoe is de conditie van de dakbedekking van het erkerdak? | Goed |

| • Verkeren de loodaansluitingen in een voldoende staat? | Voor zover zichtbaar wel |
| • Verkeren de boeiboorden/overstekken algemeen in een voldoende staat? | Voor zover zichtbaar wel |
| • Verkeren de regenpijpen in voldoende staat? | Algemeen wel |

- Moderne bitumineuze dakbedekkingen hebben, mits goed aangebracht, een gemiddelde technische levensduur van circa 25 jaar.

- Stelpost begroot voor het op termijn uitvoeren van reguliere controle van de dakbedekking

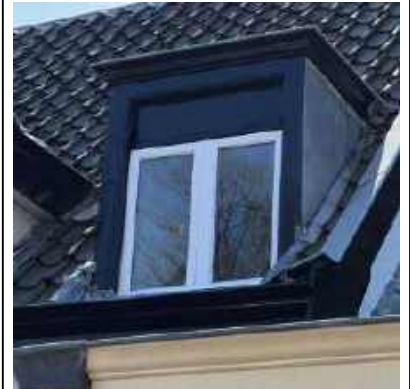
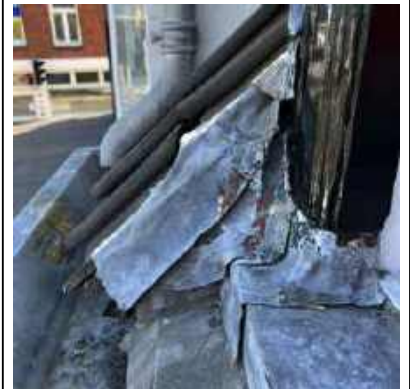
### Dakkapellen algemeen

| • Hoe is algemeen de conditie van de dakkapel(len)? | Redelijk/goed |
| • Hoe is algemeen de conditie van de dakbedekking(en)? | Redelijk/goed |
| • Verkeren de boeiboorden/windveren in een voldoende staat? | Algemeen wel |
| • Verkeren de zijwangen in een voldoende staat? | Voor zover zichtbaar wel |
| • Verkeert het loodwerk (of loodvervanger) in een voldoende staat? | Ja |
| • Hoe is de conditie van het kozijn/de kozijnen? | Functioneel |
| • Zijn er aan de binnenkant lekkagesporen aangetroffen? | Nee (of niet actief) |

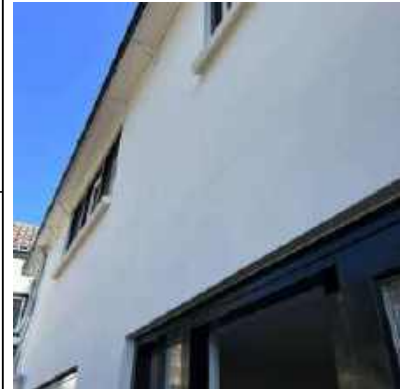
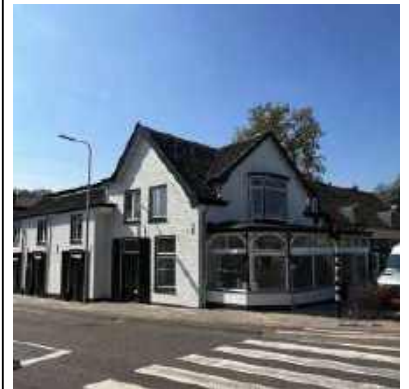
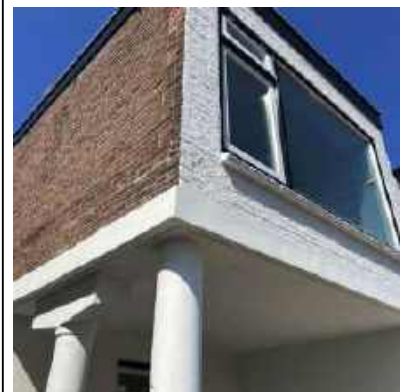
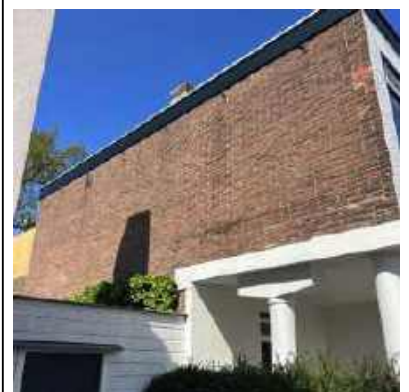
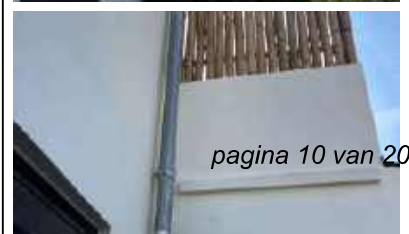
**Gevels/metselwerk**

| • Zijn de gevels in spouw uitgevoerd? | Ja |
| • Zijn er noemenswaardige scheurvormingen/vervormingen in de gevels aangetroffen? | Niet of beperkt |
| • Is het voegwerk algemeen voldoende? | Algemeen wel |
| • Is het stucwerk algemeen voldoende? | Ja |
| • Verkeren de lekdorpels /raamdorpelstenen in een voldoende staat? | Ja |

- Stelpost begroot voor het op termijn nalopen van metselwerk en stucwerk, waar nodig herstellen

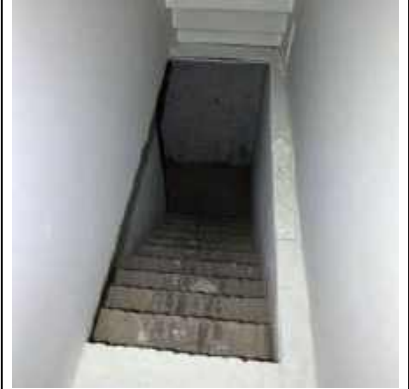
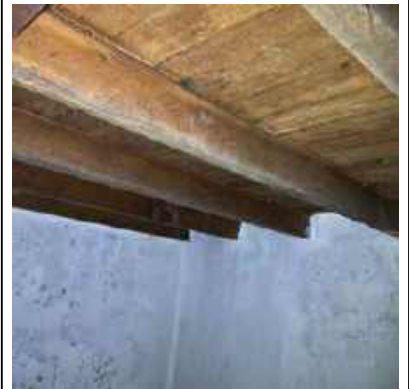
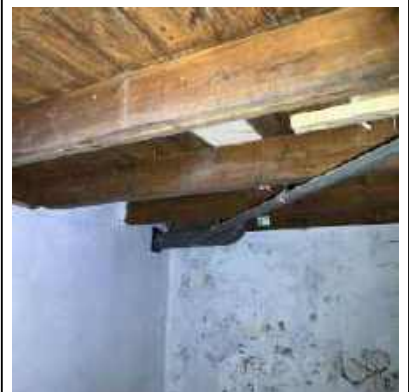
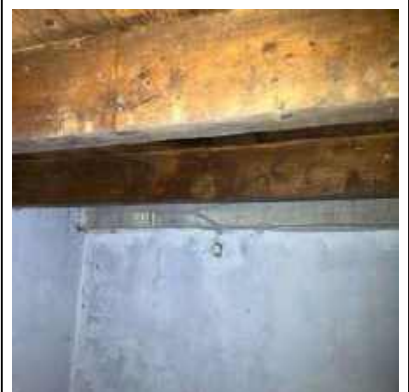
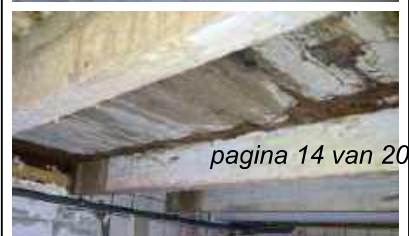
| Wanden (constructief en tussenwand) en plafonds | |
|---|--|
| <b>Wanden</b> <ul style="list-style-type: none"><li>Is er noemenswaardige scheurvorming/vervorming in de wanden aangetroffen?</li></ul> | |
| <b>Plafonds</b><br><b>Opmerkingen:</b> <ul style="list-style-type: none"><li>Ter plaatse van de inwendige hoeken en plafondaansluitingen zijn de gebruikelijke krimpscheurtjes aangetroffen. Deze zijn weg te werken door herstel van de wandafwerking (voor eventuele schilderbeurt). Geen kosten opgenomen.</li><li>Woningscheidende plafonds zijn niet beoordeeld op eventuele brandwerendheid en/of geluidsisolatie.</li></ul> | |

| • Zijn er betonvloeren aanwezig die op het adres gemaakt zijn? | Deels |
| • Is er noemenswaardige schade aangetroffen? | Voor zover zichtbaar niet |
